BeQuem 20 polttimen alipaineputken puhdistus

Tämän korjausohjeen tarkoitus on varmistaa ettei ilmalaatikosta polttinruuville menevä alipaineputki ole tukossa tai joku muu ulkoinen tekijä estä ilman kulkutusta puhaltimesta palokuppiin.

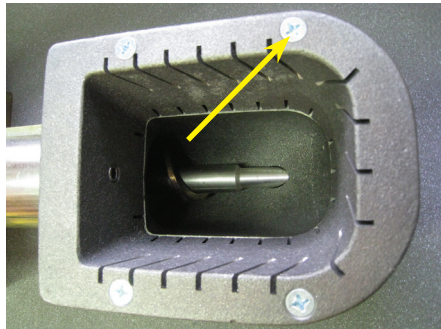
Löysää hieman sytytysvastuksen kiinnitysruuvia.

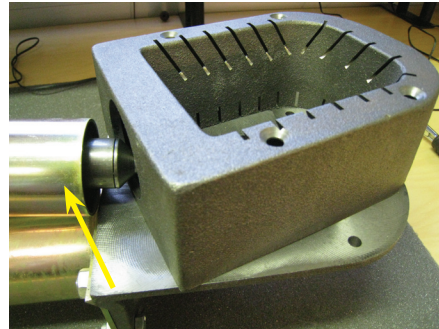
Irroita ensiöilmarengaan kiinnitysruuvit 4kpl.

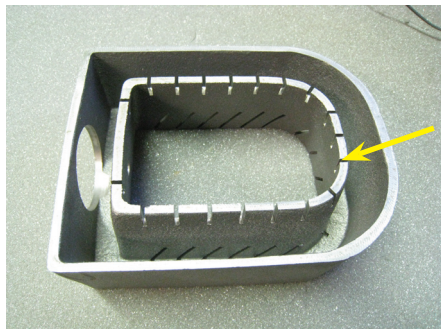
Irroita ensiöilmarengas ja ensiöilmaputki toisistaan. Sytytysvastusta ja ensiöilmaputkea ei tarvitse vetää pois ilmalaatikosta kokonaan. Tarkasta ja puhdista ensiöilmaputki ettei epäpuhtaudet estä ilman läpivirtausta putkessa.

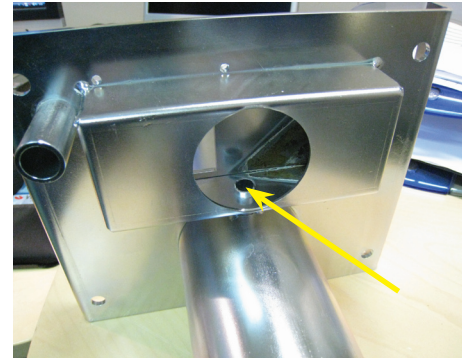
Puhdista ensiöilmarengaan sisäpuoli ja ilma aukot tarvittaessa.

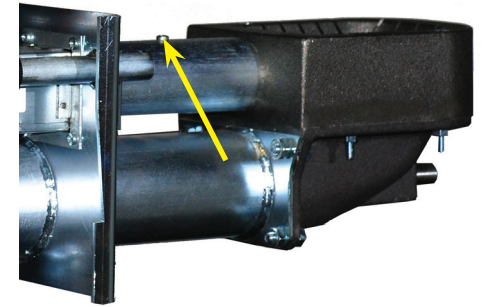
Puhdista ilmalaatikossa oleva alipaineputki.

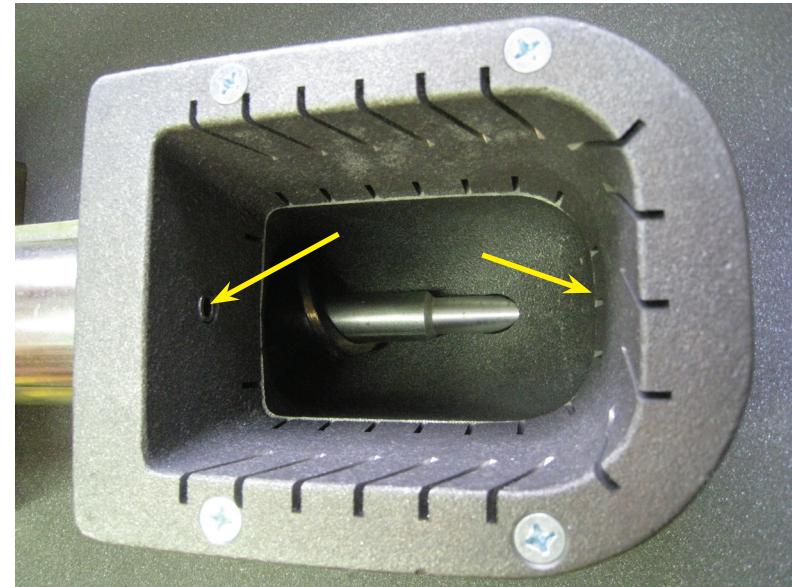
Takaisin asennuksessa aseta ensiöilmarengas ja ensiöilmaputki huolellisesti paikoilleen. Kiristä sytytysvastuksen ruuvi. Varo vaurioittamasta kierteitä.

Ensiöilmarengas on asennettava palokuppiin nähden niin että pelletin kulkusuunnassa ei ensiöilmarengaan reuna saa muodostaa hidastetta. Tarkasta myös että sytytysvastuksen pää näkyy palokupissa.
